**VEDLIKEHOLDSRAPPORT**  
**FOR**  
**ODDEN MARINA BOLIGSAMEIE**  
**(utarbeidet av Styret i OMBS)**

**2015**

**UTARBEIDET AV ABBLs TEKNISKE FORVALTNING**

Befaring ble avholdt 18.5.2015

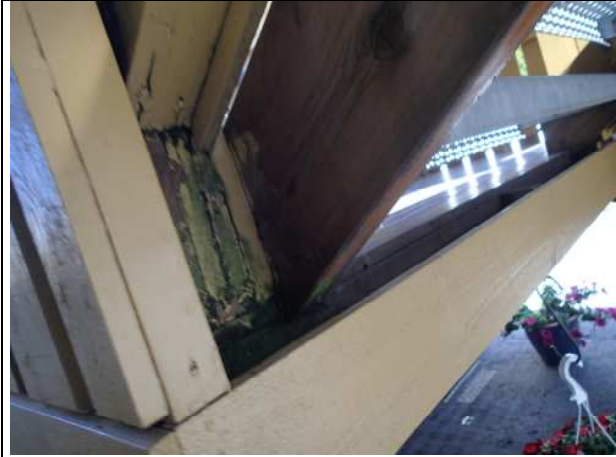
Referansebilde nr. 1

På en trapp ble det observert at noe fuktighet samler seg (ref. bilde nr 1). Dette bør utbedres slik at det ikke blir noen skader.

Trapper, svalganger tas annen hvert år, neste gang 2016 samt inngangsdørene som har behov. I tillegg må det tas avskallet maling/fuktighet ved trappene en del steder (bilde nr. 1.)

## 1. Utbedre avrenning i trapp og flekke over vinduer

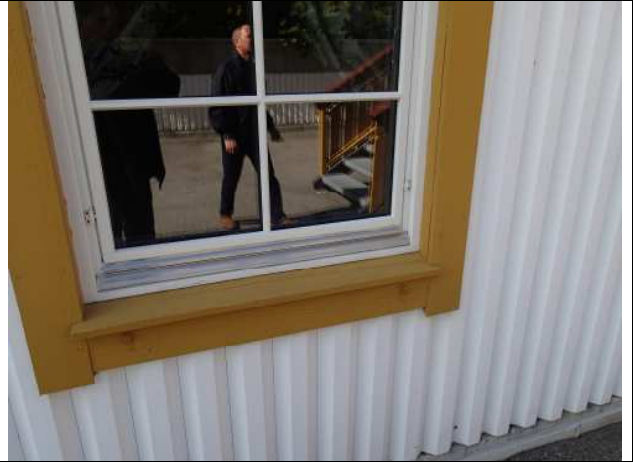
Referansebilde nr. 2

Enhetene ble overflatebehandlet sist i 2011/2012. Det ble registrert noe dårlig overflatebehandling nederst på ramme på noen enheter (ref. bilde nr 2). Dette kan flekkes over. Ny hoved behandling utføres samtidig med fasadene.

Flatene rengjøres og løs maling skrapes. Eventuelle felter med frigjort treverk flekkes med Visir for høvlet treverk. Ferdigstryking foretas med 1 - 2 strøk vindusmaling.

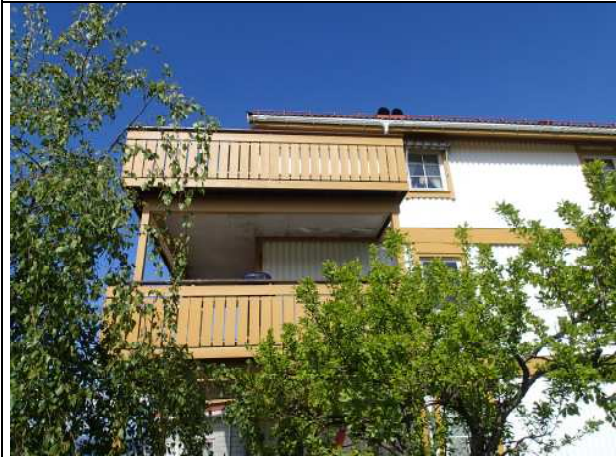
Referansebilde nr. 3

Balkongene er oppsatt i treverk. Gulvene er tidligere bygd om, og er nå utført likt som på svalgangene. Det er noen problemer med vann/fukt ved noen av balkongene. Enkelte steder er noen av brannplatene fuktskadet og bør byttes (ref. bilde nr 3 og 4). Det er også noen pågående lekkasjer.

Det er planlagt å ta de verste lekkasjene fra balkonger i 2016 samt bytte ødelagte brannplater. I tillegg rette opp skjeve rekkverk på balkongene.
