**VEDLIKEHOLDSRAPPORT**  
**FOR**  
**ODDEN MARINA BOLIGSAMEIE**

**2 0 1 0**

**UTARBEIDET AV ABBLs TEKNISKE FORVALTNING**

Befaring ble avholdt 18.11.2010

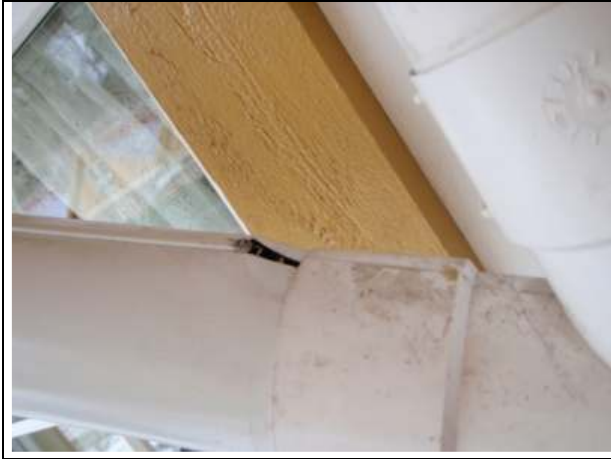
Referansebilde nr. 1

Det har blitt rapportert om en skade i et taknedløp. Dette er et hull, og ble utbedret midlertidig på stedet ved å snu røret (ref. bilde nr 1). Hvis man i tillegg tetter hullet med egnede fugemasse kan dette bli en løsning som vil holde en stund til. Grunn til skaden er at det er brukt forskjellige typer rør som ikke passer i hverandre.

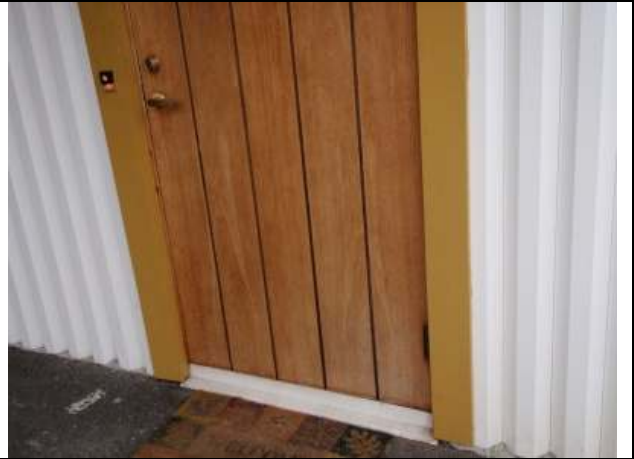
Referansebilde nr. 2

De fleste inngangsdørene bærer preg av manglende behandling (ref. bilde nr 2). Det anbefales at disse behandles til neste år.

Det foretas nødvendig rengjøring og skraping, før det flekkgrunnes, pusses og gis to strøk oljemaling på begge sider. Om nødvendig demonteres tettelister før behandling tar til, og nye tettelister monteres.

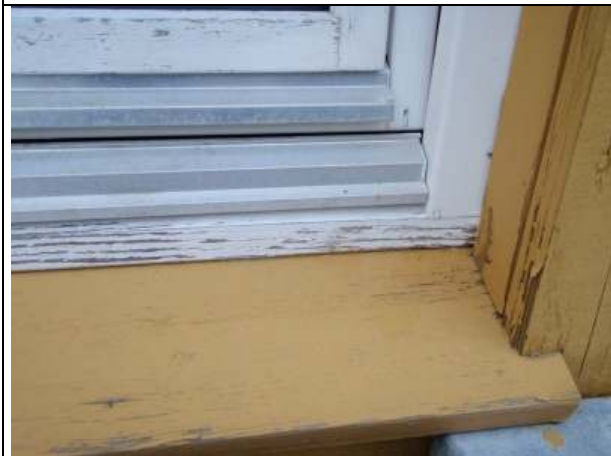
Referansebilde nr. 3

Vinduene er sist gang behandlet i år 2005. Det ble opplyst at det bare var vinduene som ble behandlet da, og det er noe usikkert når balkongdørene sist gang ble behandlet. Behandlingen på enkelte vinduer er noe slitt (ref. bilde nr 3). Derfor anbefales det at vinduene behandles til neste år.

Flatene rengjøres og løs maling skrapes. Eventuelle felter med frigjort treverk flekkes med Visir for høvlet treverk. Ferdigstryking foretas med 1 - 2 strøk vindusmaling. Det er særlig viktig å få malt under- og overkanten på vinduene og dørene, da det er her fuktigheten legger seg.

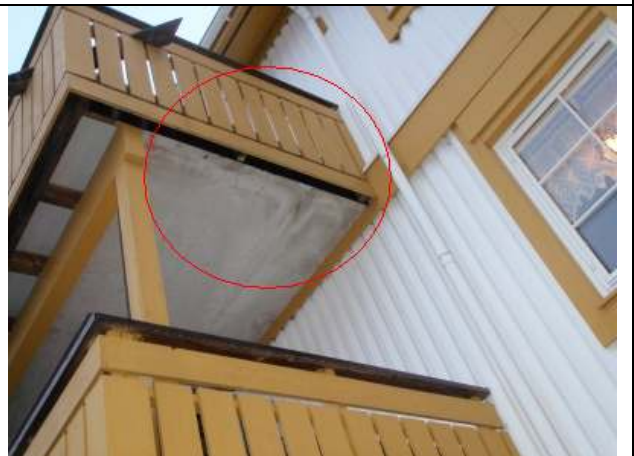
Referansebilde nr. 4

Balkongene er oppsatt i treverk. Gulvene er tidligere bygd om, og er nå utført likt som på svalgangene. Det er noen problemer med vann/fukt ved noen av balkongene. Enkelte steder er noen av brannplatene fuktskadet og bør byttes (ref. bilde nr 4). Det bør nok vurderes å montere takrenner rundt samtlige balkonger for å hindre at vann renner ned på balkongen under.

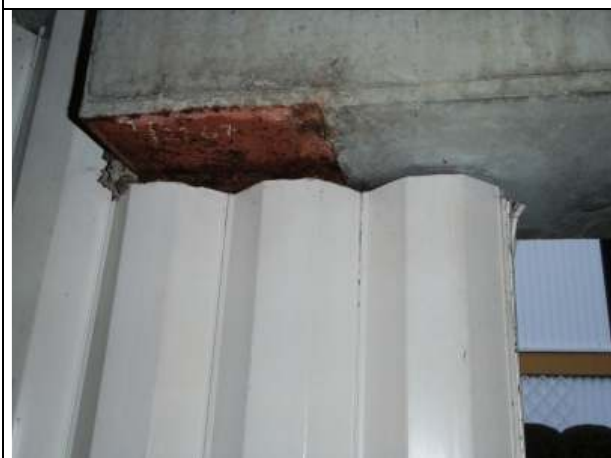
Referansebilde nr. 5

Noen metallplater i garasjekjelleren er rustent (ref. bilde nr 5). Disse bør behandles for å unngå svikt.

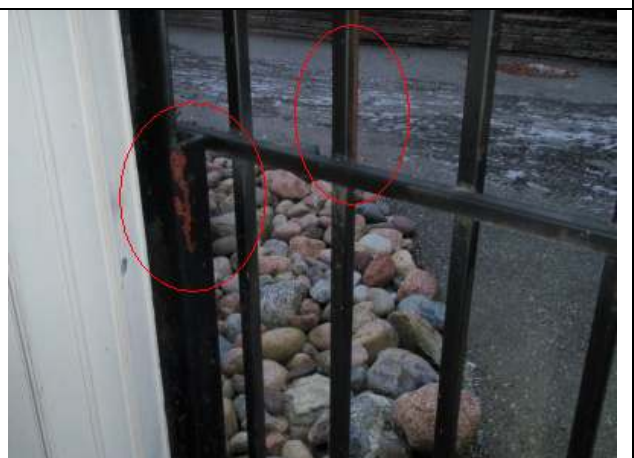
Referansebilde nr. 6

Garasjeport av stål er litt rusten (ref. bilde nr 6) og trenger behandling. Det ble opplyst at sameiet har litt problemer med motorene på de øvrige garasjeportene.
